# Vulnerabilita a možnosti reparace peroperačního iatrogenního poškození chámovodu v experimentu

Štichhauer R. <sup>1,4</sup>, Koudelka J. <sup>1,4</sup>, Ryška A. <sup>2,4</sup>, Kaška M. <sup>3,4</sup>

Podpořeno GA UK - projekt č.160315

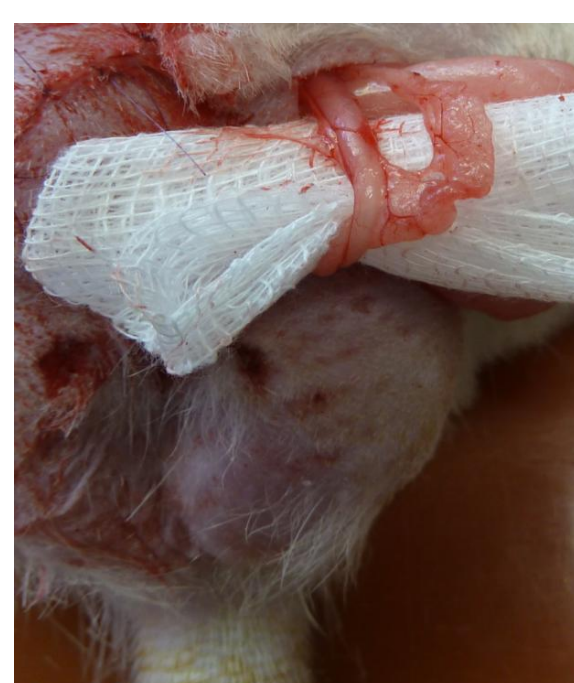
Obr. 1 Vypreparovaný chámovod

Pilotní prospektivní experimentální studie s použitím laboratorního potkana, jehož anatomické poměry chámovodu téměř odpovídají jeho rozměrům u nejmenších dětských pacientů. Dosud bylo do experimentu zařazeno 36 zvířat. V jejich 6 skupinách byla prováděna zhmoždění nebo přetětí chámovodu (Obr. 1-6). Rekonstrukce přerušovaných chámovodů byla prováděna různými postupy, které vypracovali autoři sdělení a s použitím lupových brýlí při zvětšení 4x. Po 3 měsících byly chámovody v úseku s místem poranění resekovány. Funkčně byla vyšetřována průchodnost resekátů (s místem poranění a následné rekonstrukce) stanovením průtoku objemu roztoku metylénové modři v čase (Obr. 7). Morfologické vyšetření poraněného úseku histologicky prováděl následně patolog (Obr. 8). Nálezby byly vždy porovnány se stavem druhostranného chámovodu sloužícího jako kontrola.

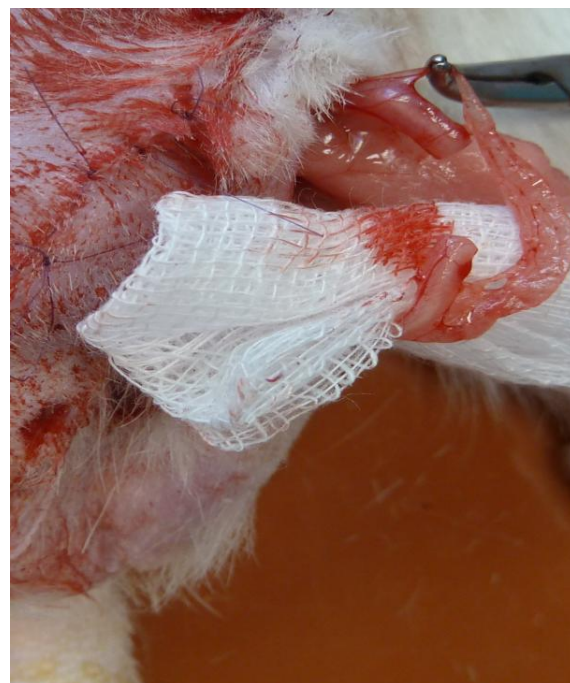
Obr. 2 Přetnutý chámovod

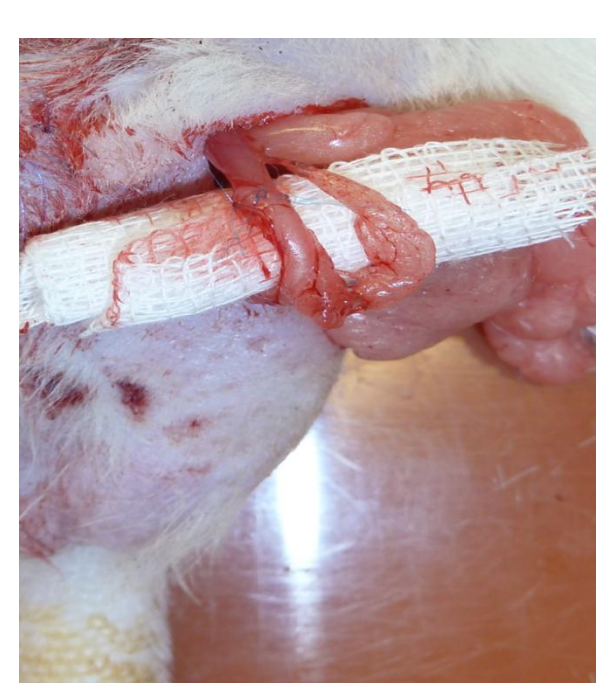
Obr. 3 Anastomóza bez „vodiče“

1. Zhmoždění chámovodu stisknutím v peánu po dobu 2 sekund.
2. Anastomóza chámovodu jednotlivými stehy vstřebatelným šicím materiálem -Vicryl R 8/0.
3. Adaptační sblížení konců chámovodu intraluminálně zavedeným vláknem vstřebatelného šicího materiálu - PDS 8/0.
4. Adaptační sblížení konců chámovodu intraluminálně zavedeným vláknem nevstřebatelného šicího materiálu - Prolen 7/0.
5. Anastomóza chámovodu jednotlivými stehy vstřebatelným šicím materiálem (Vicryl R. 8/0), doplněná intraluminálně zavedeným „vodičem“ z vlákna vstřebatelného šicího materiálu- PDS 7/0.
6. Anastomóza chámovodu jednotlivými stehy vstřebatelným šicím materiálem (Vicryl R. 8/0), doplněná intraluminálně zavedeným „vodičem“ z vlákna nevstřebatelného šicího materiálu -Prolen 7/0.
