# Intraprostická instilácia etanolu pomocou mikroporóznej ihly: chronická preklinická štúdia in vivo

J. Švihra ml.<sup>1</sup>, J. Švihra sr.<sup>1</sup>, J. Kliment ml.<sup>1</sup>, J. Ľupták<sup>1</sup>, M. T. Oe<sup>2</sup>, M. Sommers<sup>2</sup>, E. K. Hejbøl<sup>3</sup>, H. D. Schrøder<sup>3</sup>, P. Zvara<sup>3</sup>

<sup>1</sup>Urologická klinika, JLF UK a UNM, Martin, SR; <sup>2</sup>University of Vermont, USA; <sup>3</sup>University of Southern Denmark, Odense, DK

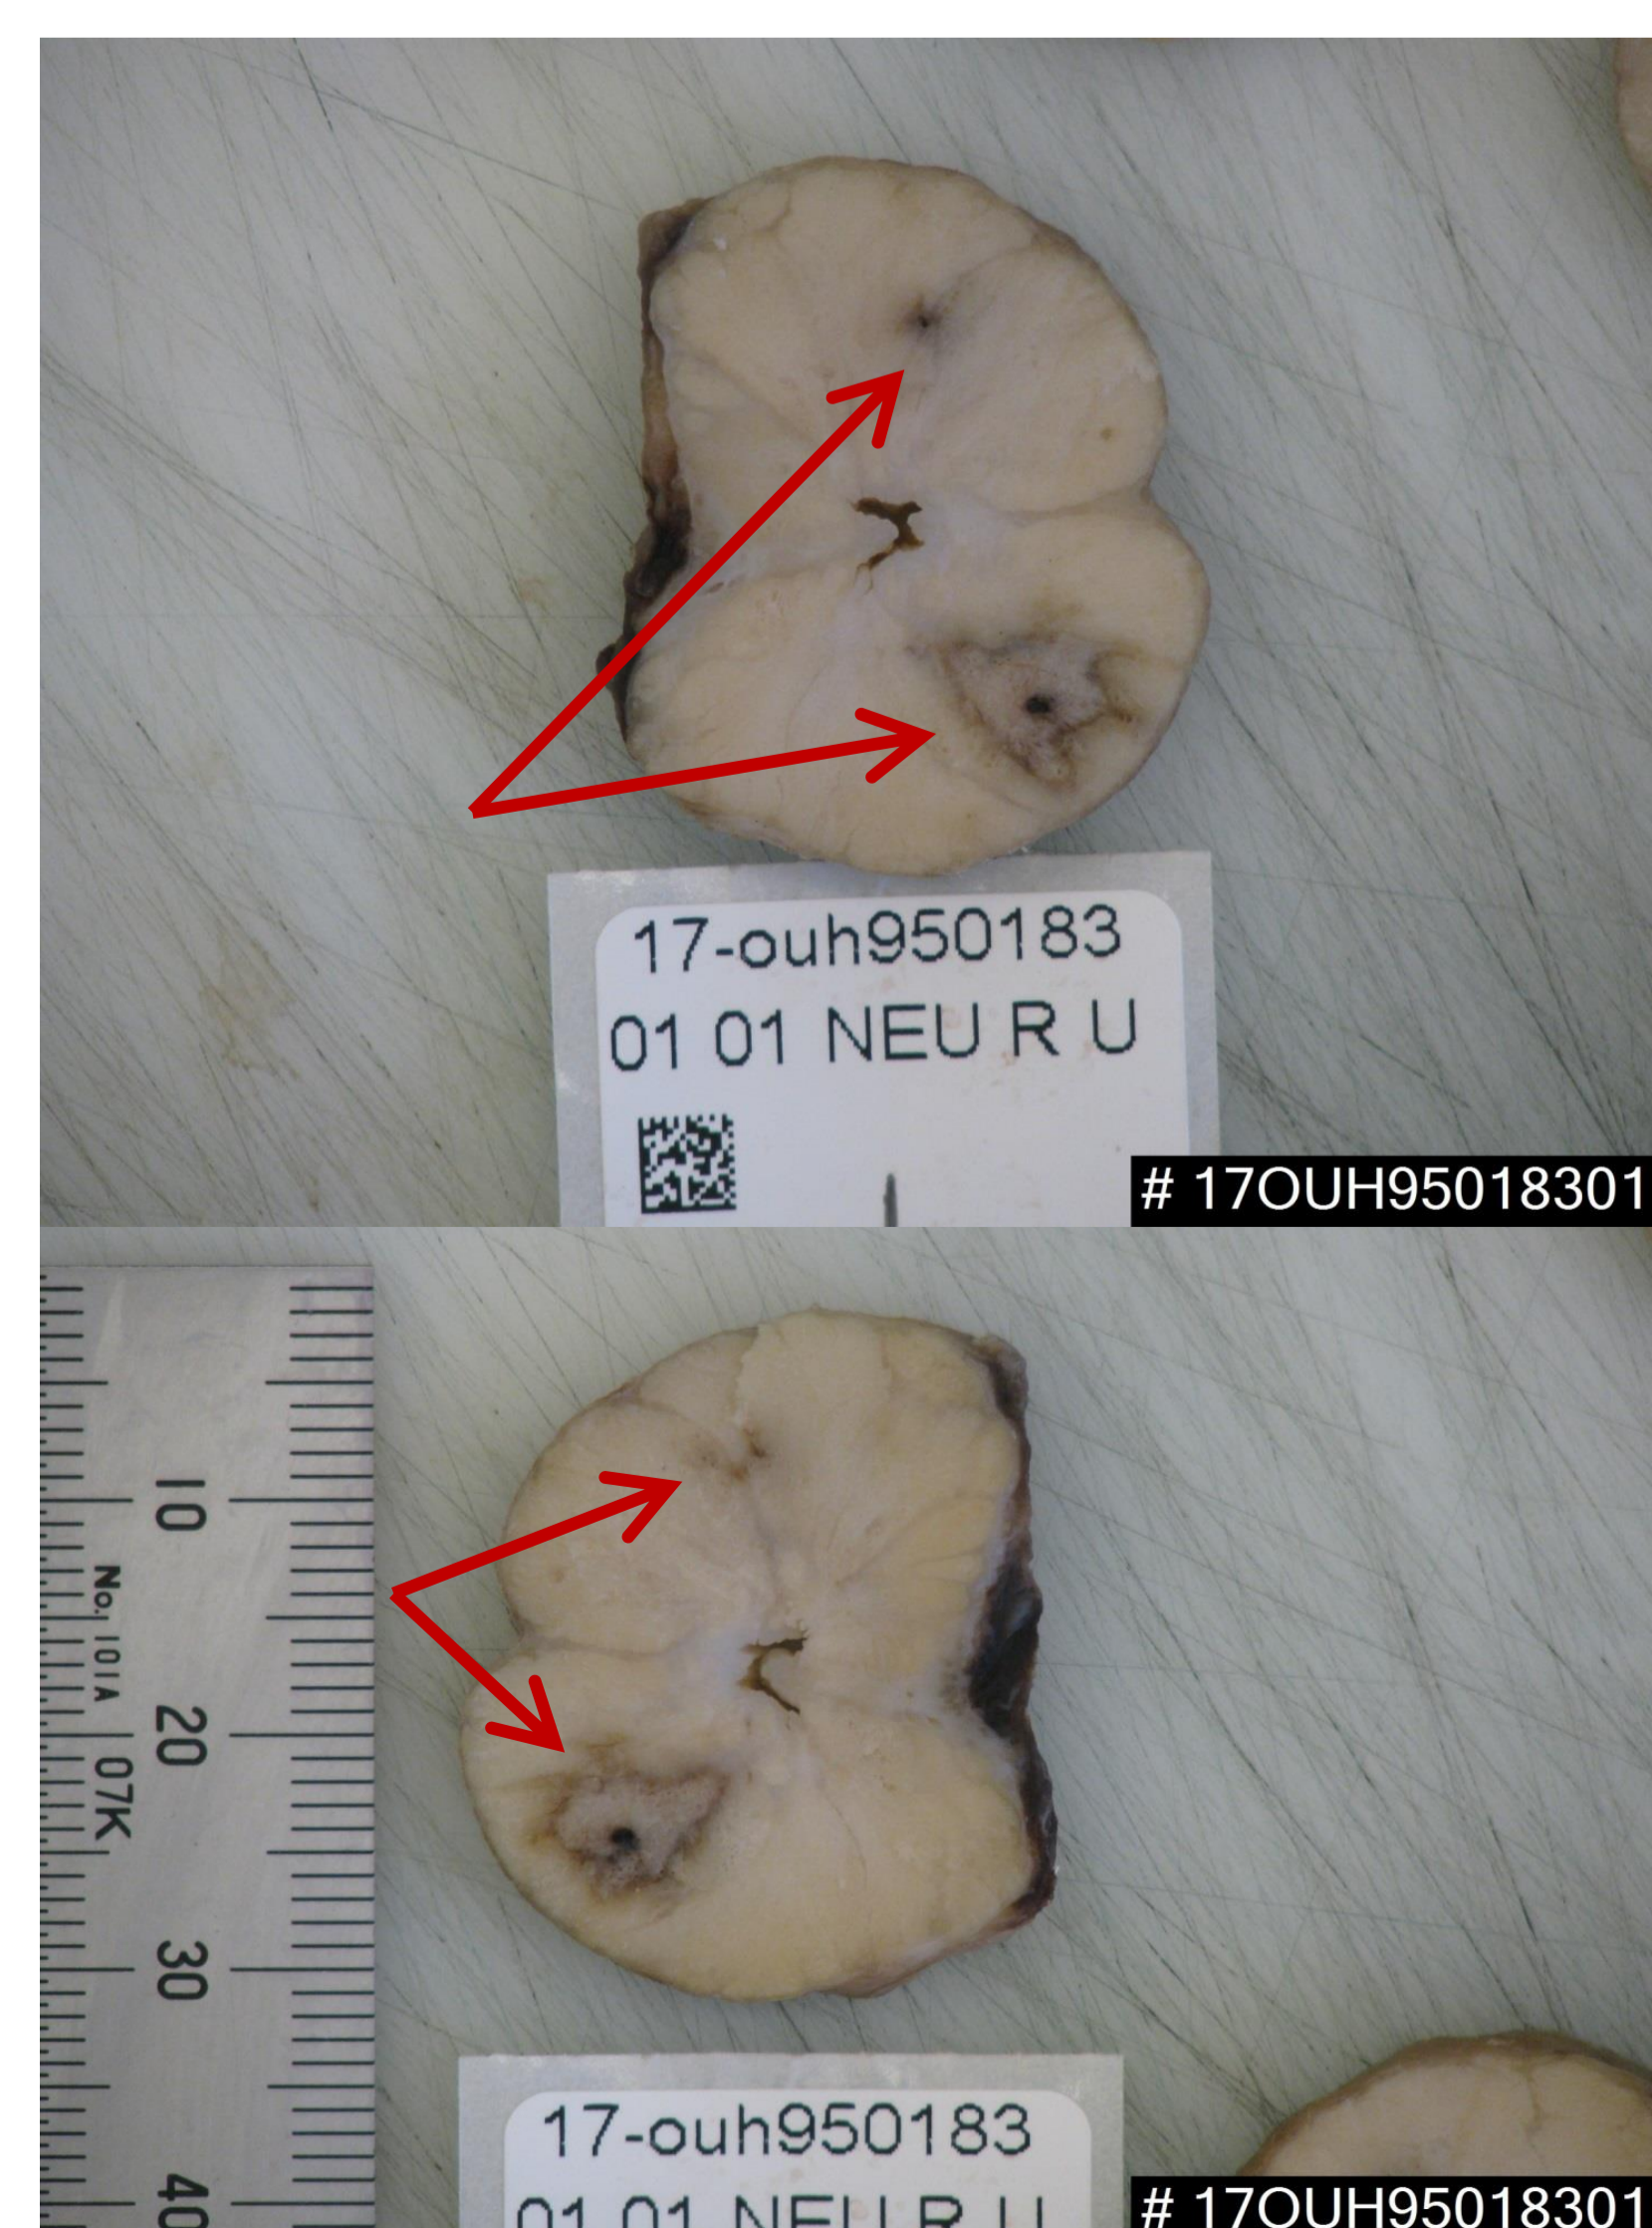
Obrázok 3.  
Detail, makrorezy prostaty. Viditeľná nekróza v okolí miesta punkcie po difúzii etanolu (šípky).

- ❖ Počas injekcie nebol zaznamenaný extraprostatický únik alkoholu ani žiadne iné komplikácie.
- ❖ Pooperačný priebeh u všetkých psov bez komplikácií.
- ❖ Makroskopicky na sekciách viditeľné dobre ohraničené ložiská nekrózy a tkanivového defektu. Pseudokapsula prostaty nebola poškodená a objem lézie bol priamo úmerný objemu injikovaného alkoholu.
